# Termografi inspeksjon for AS Fornuftig Bedrift

25.10.2001

Active Termografi har gjennomført termografering av el.tavler ved bedriften:

### AS Fornuftig Bedrift

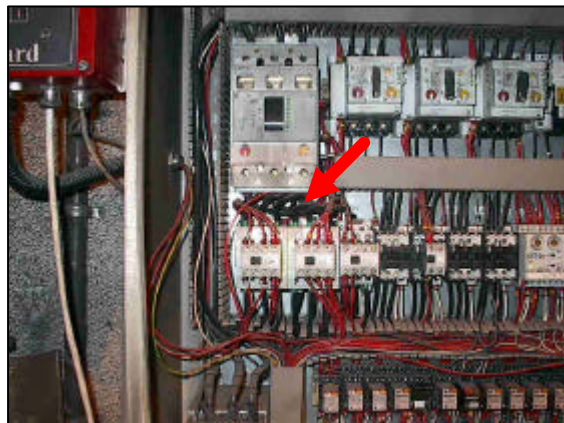
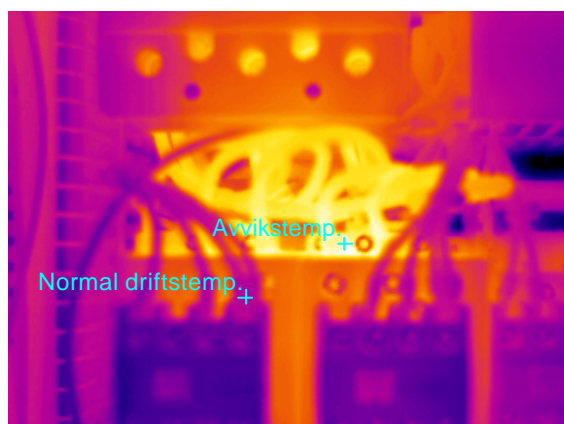
Sted	Styretavle for vifter
Utstyr	Ledning for kontaktor KIM og KID
Status	Høy temperatur
Dato	25. 10. 2001
Tid	08:07:07

Avvikstemp:	73 °C
Normal driftstemp:	43 °C
<b>Overtemperatur</b>	<b>30 °C</b>
Last i feilsted	21 A
Merkelast	25 A
<b>Feilkategori</b>	<b>A</b>

Tversnitt på ledninger økes.

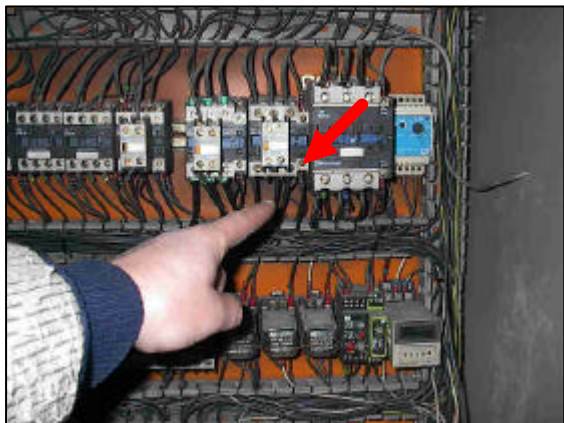
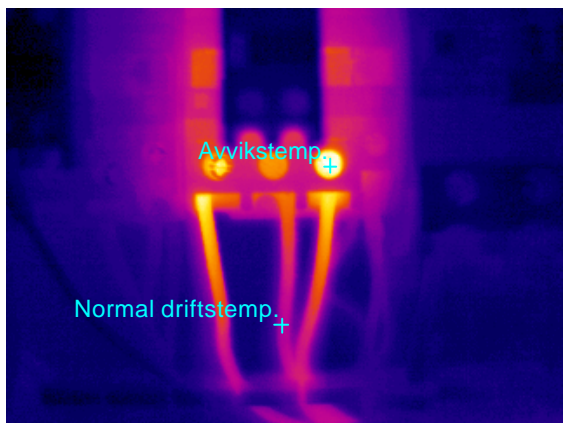
Sted	Styreskap punpeanlegg, ind.
Utstyr	Kontaktor KR6
Status	Varmegang
Dato	25.10.2001
Tid	08:32:38

Avvikstemp:	104 °C
Normal driftstemp:	48 °C
<b>Overtemperatur</b>	<b>56 °C</b>
Last i feilsted	12,4 A
Merkelast	15 A
<b>Feilkategori</b>	<b>A</b>

Tilkoblinger kontrolleres og utbedres.

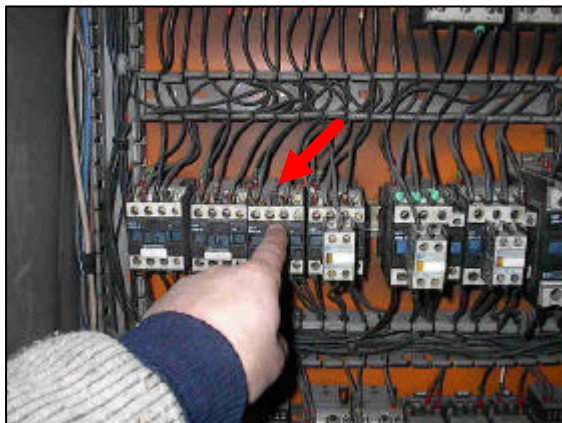
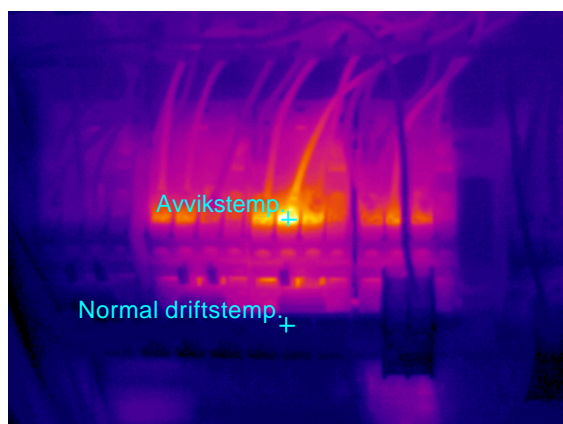
Sted	Styreskap pumpeanlegg, ind.
Utstyr	Kontaktor KR3
Status	Varmegang
Dato	25.10.2001
Tid	08:36:13

Avvikstemp:	117 °C
Normal driftstemp:	26 °C
<b>Overtemperatur</b>	<b>91 °C</b>
Last i feilsted	16 A
Merkelast	25 A
<b>Feilkategori</b>	<b>A</b>

Tilkoblinger kontrolleres og utbedres.
